## 【技術資料】金属配管の異物観察 FE-SEM/EDS による断面の元素マッピング

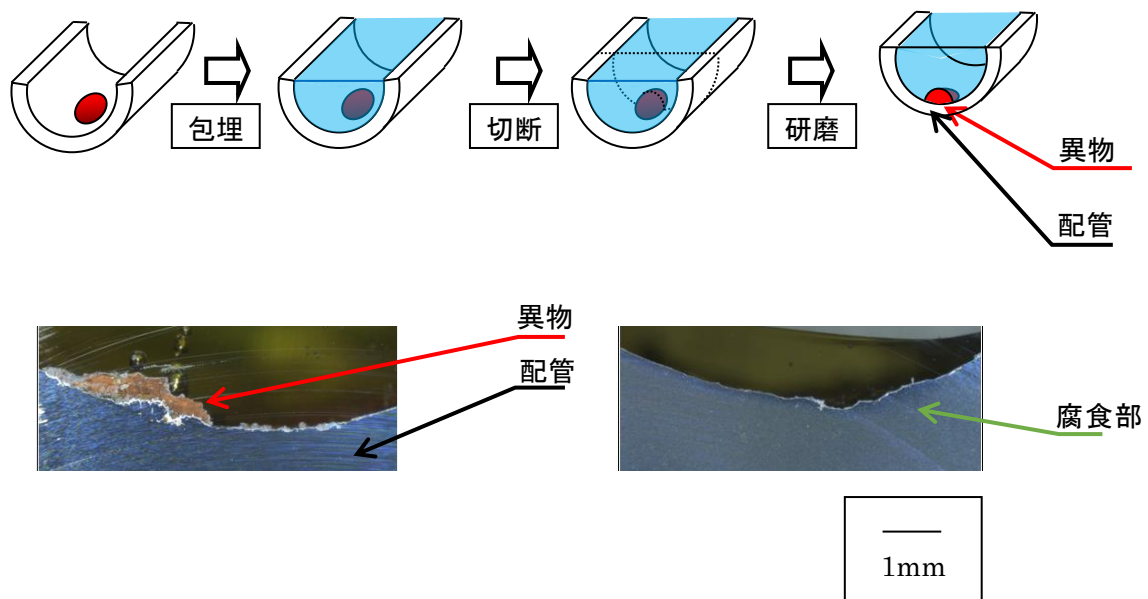
【図1】 試料前処理手順と調整後の断面外観

図1に断面作製手順と得られた断面の実態顕微鏡写真を示します。狙った異物を脱落させることなく、断面を作製できました。同様の手順で、腐食が見られた部分の断面も作製可能です。

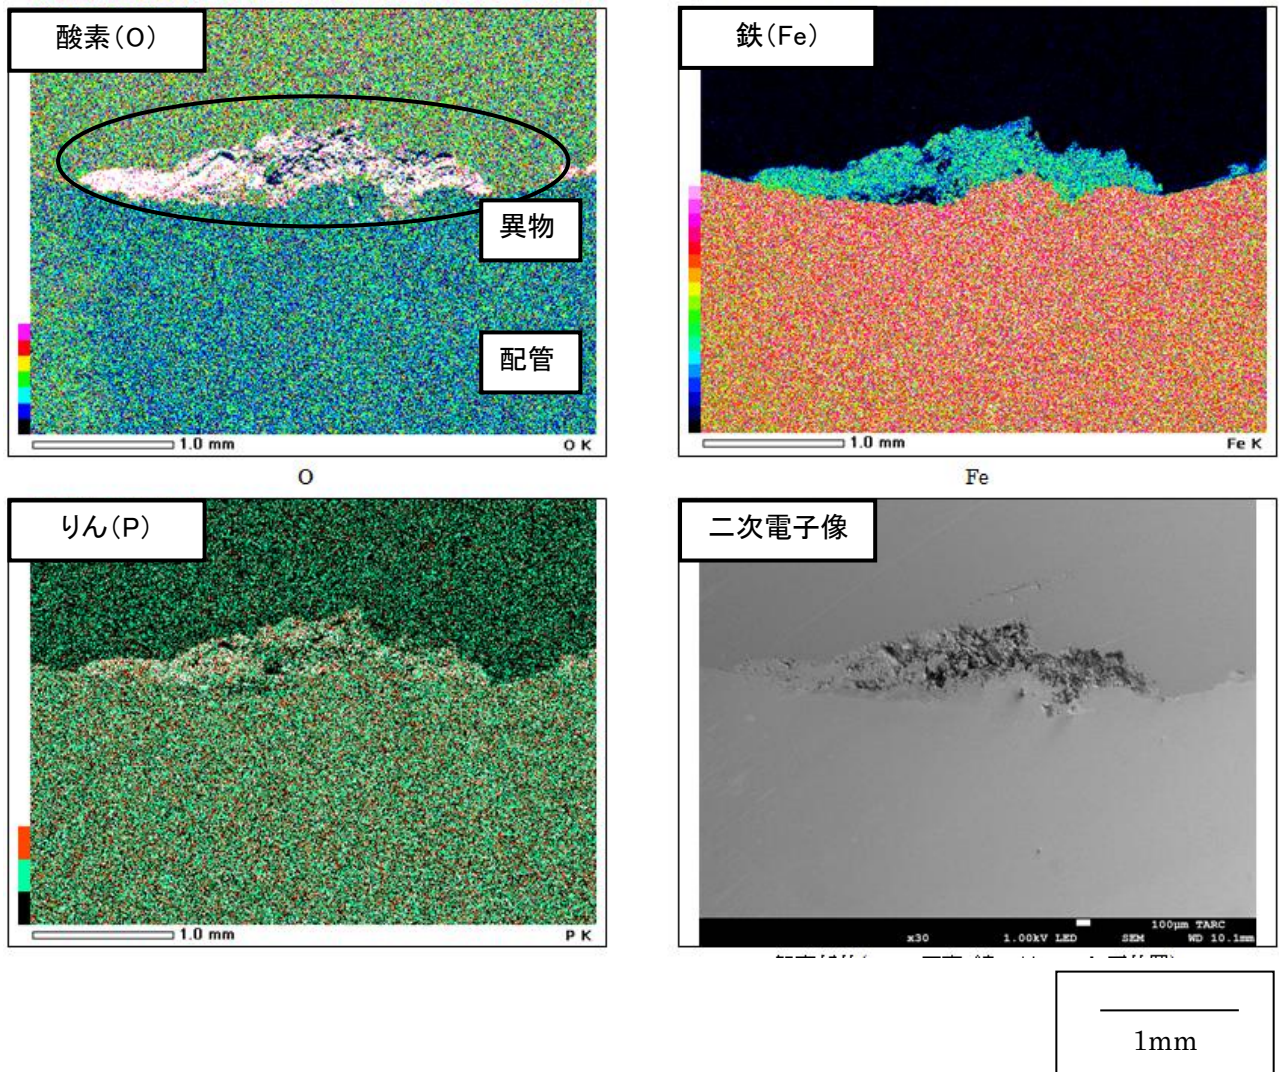
【図 2】配管断面の観察結果

配管は Fe の濃度が高く検出されました。Fe は配管の主要構成元素です。

一方、図中央に示された異物部分は、配管成分に比べ、Fe が少なく、O、P が多く検出されました。このことから、異物は Fe が酸化した成分であることが分かります。また、異物表面で P 成分が強く観察されました。P は配管の防食処理で使用されるりん酸亜鉛由来のものだと推定されます。この場合、防食処理が不均一(均一なりん皮膜が形成できなかった)ため鋼材表面から腐食が発生したと考えられます。
