## 【技術資料】 成形部材中の残留歪み評価(1)

### 概要

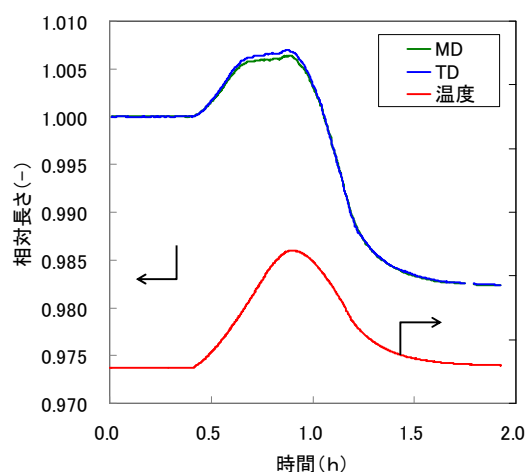
図 1. 測定例

結晶性ポリオレフィンのプレス板

室温～120°C

図 1 に結晶性ポリオレフィンのプレス成形板の事例を示しました。なるべく残留歪みが残らないように、超徐冷で成形し、面内の任意の2方向を MD、TD として計測しました。MD と TD の挙動を比べると、MD 方向の伸びが若干小さくなりましたが、大きな違いはありません。

熱処理に伴う変化についてみると、昇温する過程で 80°C 付近から熱膨張が止まり、ほぼ一定の長さで高温(120°C)まで推移し、冷却の際に大きく収縮しました。この結果から、超徐冷であってもプレス成形板の面内方向に残留歪みが存在することが分ります。

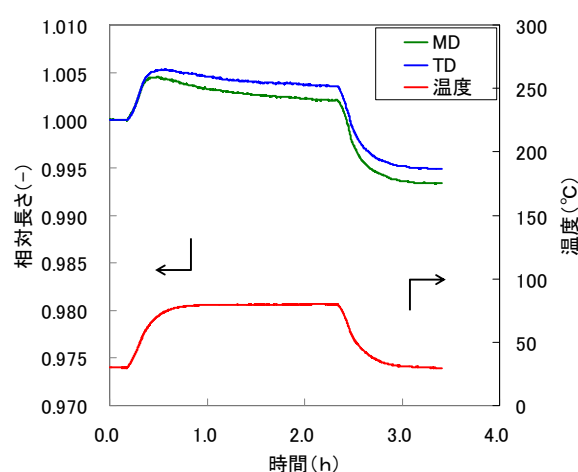
図 2. 測定例

結晶性ポリオレフィンのプレス板

80°C熱処理の様子

残留歪みによる熱収縮が比較的低い温度でも起きることを確認するため、同じプレス板からサンプルを採取し、80°C で 2 時間、熱処理した際の結果を図 2 に示します。80°C という比較的低い温度でも熱収縮し、熱処理前後で約 0.5% の収縮が見られました。図 1 に比べると収縮量は 1/5 程度で、80°C より高温で処理すると更に歪みが回復すると予想されます。また、図 1 では見られなかった面内方向の異方性が認められたことから、プレス板の面内で残留歪みに分布があることが分かりました。
